# 「德翔臺北輪」媒體關注的問題及回應 (Q&A)

行政院環境保護署(105年3月29日)

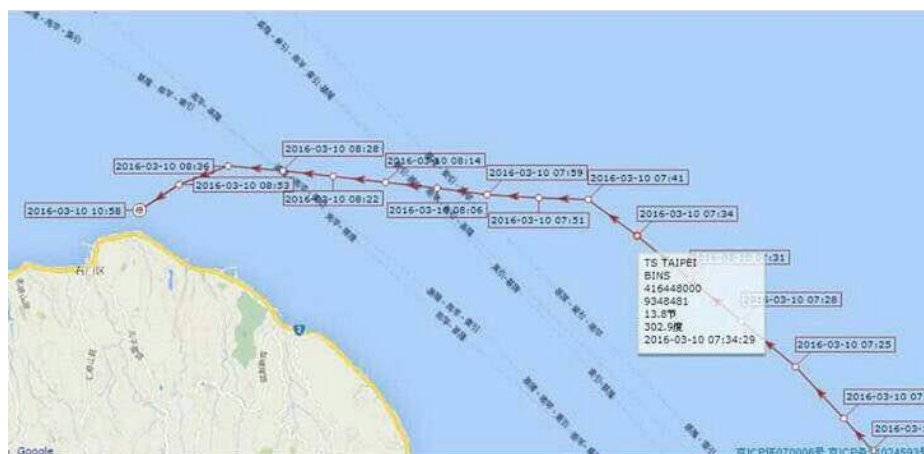
1. 交通部航港局北部航務中心：本案係船舶失去動力，受風浪影響而未及於搶修前漂向岸際，並非船長刻意縮短航路而緊靠岸際航行。
2. 船東：
  - (1) 「德翔臺北」輪為每週固定航行於臺灣到香港間的航線，航線規劃在臺灣到離島航線的外側。本輪不幸臨時發生主機故障，失去動力漂流。雖然緊急下雙錨還是被東北季風吹至石門擱淺。
  - (2) 由航跡圖顯示在3月10日上午7時35分發生故障前的航線都是正常的，直到7時41分船舶完全失去動力，才被吹往西邊，及於10時發生擱淺。當時雖然下雙錨，但因水深超過60公尺以上，還是無法有效拉住船體。
