宜蘭縣裸露地現勘紀錄表

NO.	013	現勘日期	103 年 3 月 7 日		固定源管編	無	
列管編號	G098009	鄉鎮別	宜蘭市	裸露地類型	G	裸露地名稱	一般裸露地
所有人	宜蘭縣立復興國民中學	地目				地號	
電話	地址 (或位置概述)		宜蘭縣宜蘭市復興路二段 77 號				
列管裸露地現況							
1. 裸露地擾動現況 <input type="checkbox"/> 未有擾動 <input checked="" type="checkbox"/> 具擾動 <input type="checkbox"/> 車行揚塵 <input checked="" type="checkbox"/> 風蝕揚塵

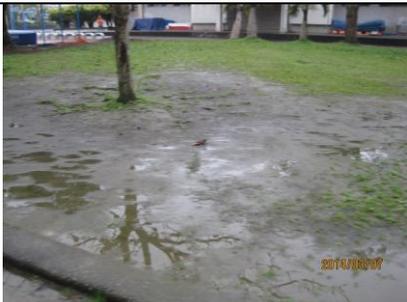
4. 列管面積(m²)				5. GPS UTM 座標定位			
總面積	改善/綠覆面積	裸露面積	定位點	X 座標	Y 座標		
4000	3000	1000	大門口	325547	2738208		
裸露地現況描述： 該列管裸露地為宜蘭環保局 98 年度綠化補助對象，該裸露地雖有綠化補助，但仍有明顯裸露情形。				附近相關地理位置圖或簡圖：

列管裸露地綠化較佳地區		列管裸露地較嚴重之地區		列管裸露地較嚴重之地區

裸露地表改善建議： 建議管理單位加強裸露地表之管理，可於裸露地種植草籽或草皮，並將該區隔離，減少學生活動頻率，待草皮綠美化後，才開放學生活動。							
列管裸露地照片

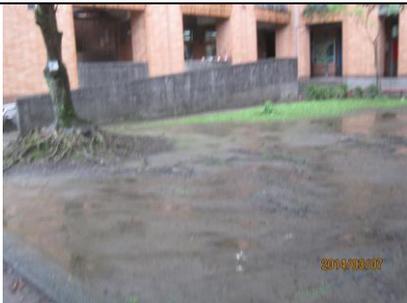
列管裸露地有明顯裸露情形
