宜蘭縣蘇澳鎮永樂國民小學「校舍二樓及風雨操場天溝維護改善」計畫

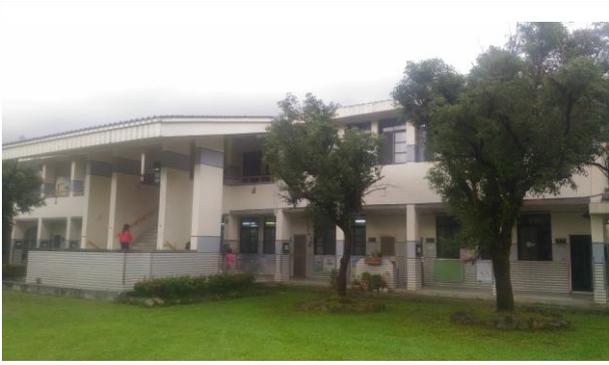
辦公教室與專科教室二樓正面照	辦公教室與專科教室二樓背面照

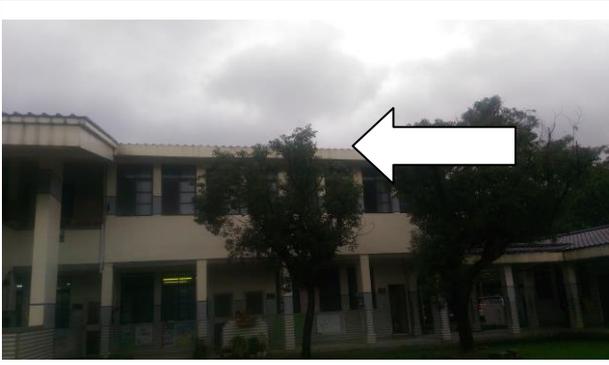
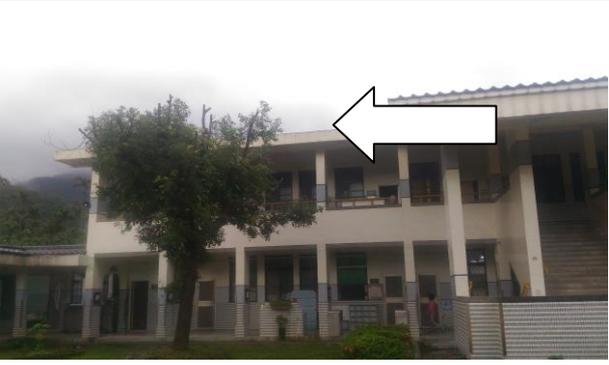
清除二樓正面右側污泥	清除二樓正面左側污泥

- 一、辦公教室與專科教室二樓天溝共有前後二條，由於二樓天溝並無爬梯可到達，施作工程預計將以吊車載運工程人員進行清除淤泥、疏通原有排水管線，剪除校舍旁樹木枝葉，同時進行辦公室內、外牆抓漏補漏。
- 二、風雨操場天溝位於建築物後方，二側皆無爬梯可到達，施作方式將以吊車載運工程人員至屋頂清除垃圾及枝葉，維持排水暢通。

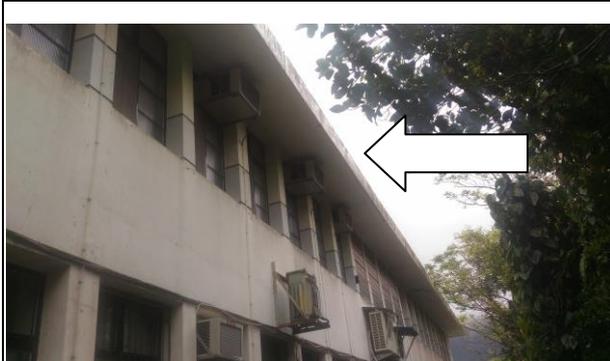
二樓天溝排水管線阻塞，導致天溝淤積漏水。一遇大雨，積水積水從箭頭處宣洩而下。

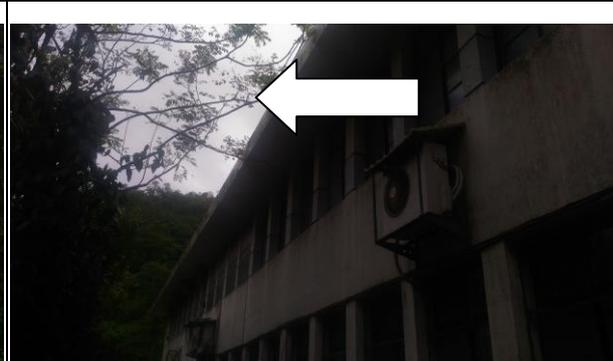
校舍旁樹木枝葉延伸至天溝上方。

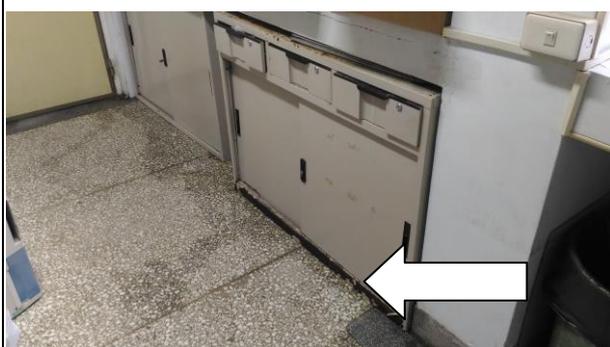
辦公室內影印室下雨滲水，造成室內積水。

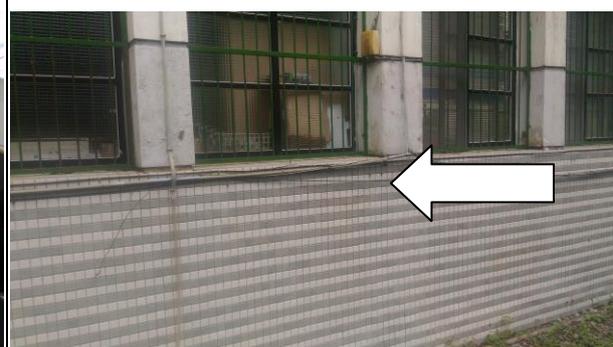
辦公室窗戶外牆因裂縫，一下雨便滲水，導致辦公室積水，

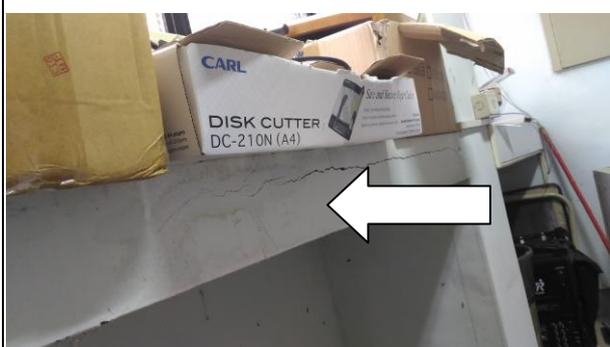
窗台裂縫，雨水從裂縫滲出。

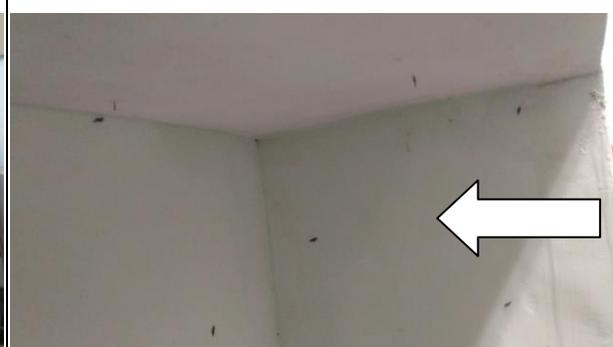
搬出櫥櫃，雨水從角落滲出。

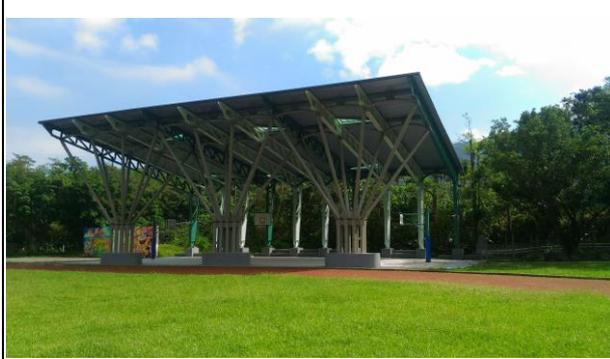
風雨操場正面照，周圍樹木圍繞

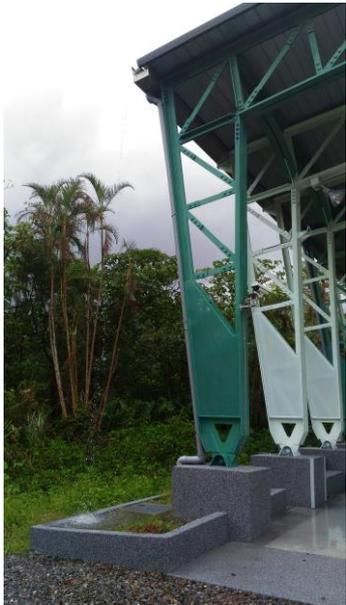
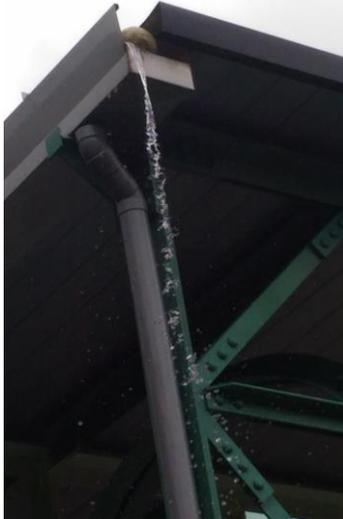
<p>風雨操場上方天溝因枝葉、垃圾阻塞排水導致雨水從溢流孔洩出。</p>	<p>近看可發現天溝上堆積之垃圾。</p>
