# 冬山國中水塔水池清洗紀錄

五 二 企 業 社

中華民國 107 年 7 月 7 日

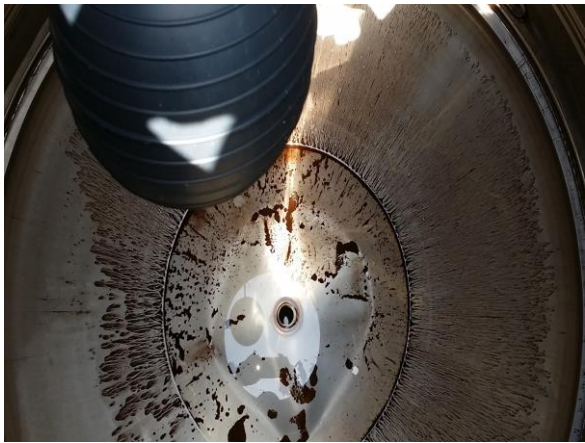
西側上水塔清洗前

| 建議改善事項 | 西側水塔蓋螺絲釘生銹請更換白鐵螺絲 | | | | | 用戶簽章 | 廠商簽章 | 五二企業社 | 教育訓練合格人員 | 鄧天福<br>證號：08118 |

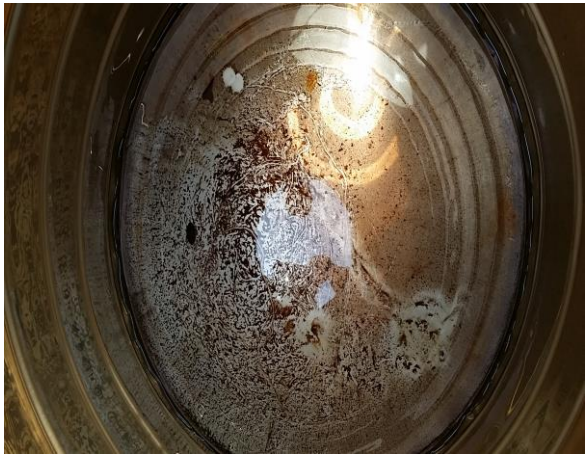
音樂教室上水塔清洗前

| 採樣地點 | | 採樣日期 | 採樣時間 | 濁度 | pH 值 | 總溶解固體量 | 自由有效餘氯 | 氨氮 | 水質評估 | |
|---|---|---|---|---|---|---|---|---|---|---|
| 建議改善事項 | 樂器水塔蓋螺絲釘生鏽請更換白鐵螺絲 | | | | 用戶簽章 | | 廠商簽章 | 五二企業社 | 教育訓練合格人員 | 鄧天福<br>證號：08118 |
