5.2.1 復興國中現況調查

復興國中 57 年 8 月創校。學校現址位宜蘭市復興路二段,班級數 81 班,師生人數約 2940 人(98 年 6 月) ,位宜蘭市區主要之國民中學。

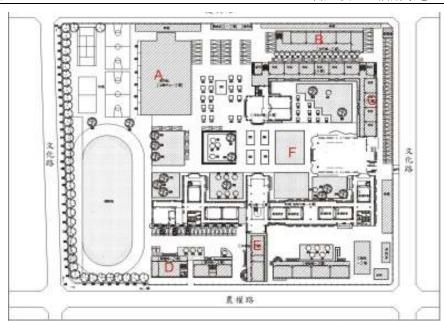
校園屋頂現況圖

棟名	興建年別	構造別	樓層數	屋頂形式	備註
和平樓		R.C	2	平屋頂	_
教學大樓(F1)		R.C	4	斜/平屋頂	
教學大樓(F2)		R.C	4	斜/平屋頂	
教學大樓(F3)		R.C	4	斜/平屋頂	
教學大樓(F4)		R.C	4	斜/平屋頂	
教學大樓(F5)		R.C	4	斜/平屋頂	
科學館		R.C	3	平屋頂	
學藝館		R.C	3	平屋頂	
美術館		R.C	3	平屋頂	
特教館		R.C	3	平屋頂	
群育館		R.C/S.C	2	斜屋頂	活動中心

棟名	位置	形式	備註
和平樓	屋頂層	薄層式	
教學大樓(F1)	屋頂層	薄層式	
教學大樓(F2)	屋頂層	薄層式	
教學大樓(F3)	無		
教學大樓(F4)	四樓露台	庭園式	
教學大樓(F5)	屋頂層		
科學館	屋頂層	薄層式	
學藝館	屋頂層	薄層式	
美術館	屋頂層	薄層式	
圖書館	屋頂層	薄層式	特教館
群育館	無		活動中心
