# 宜蘭縣立復興國民中學

## 校園綠美化改善工程計畫

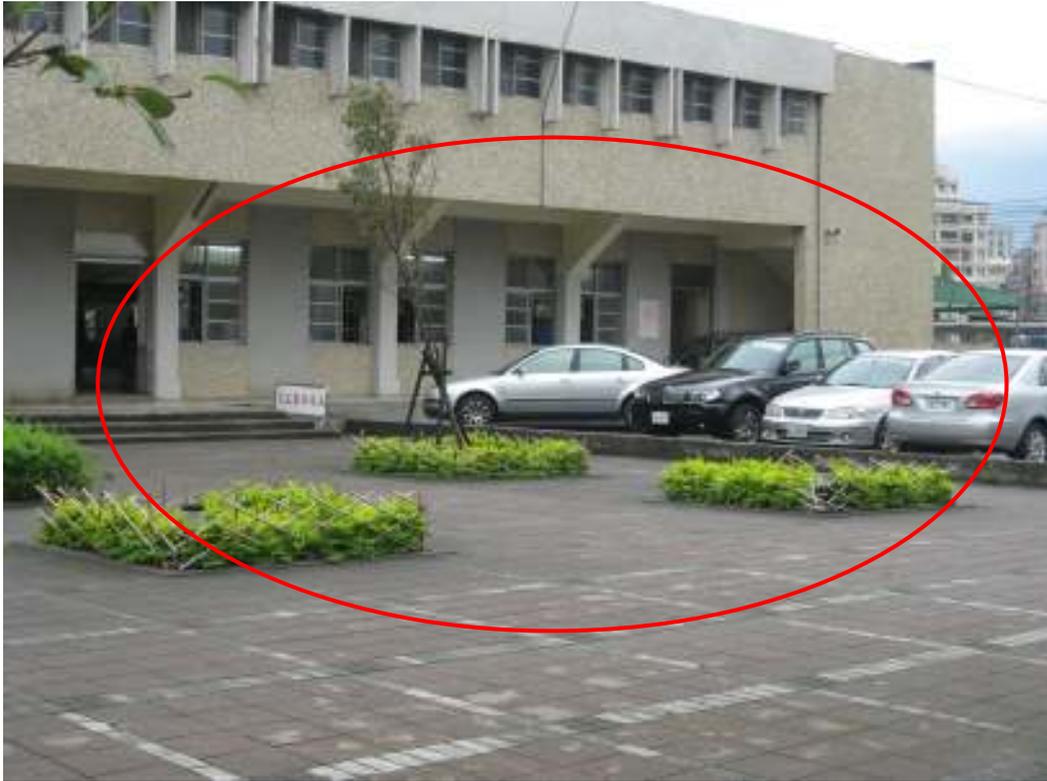
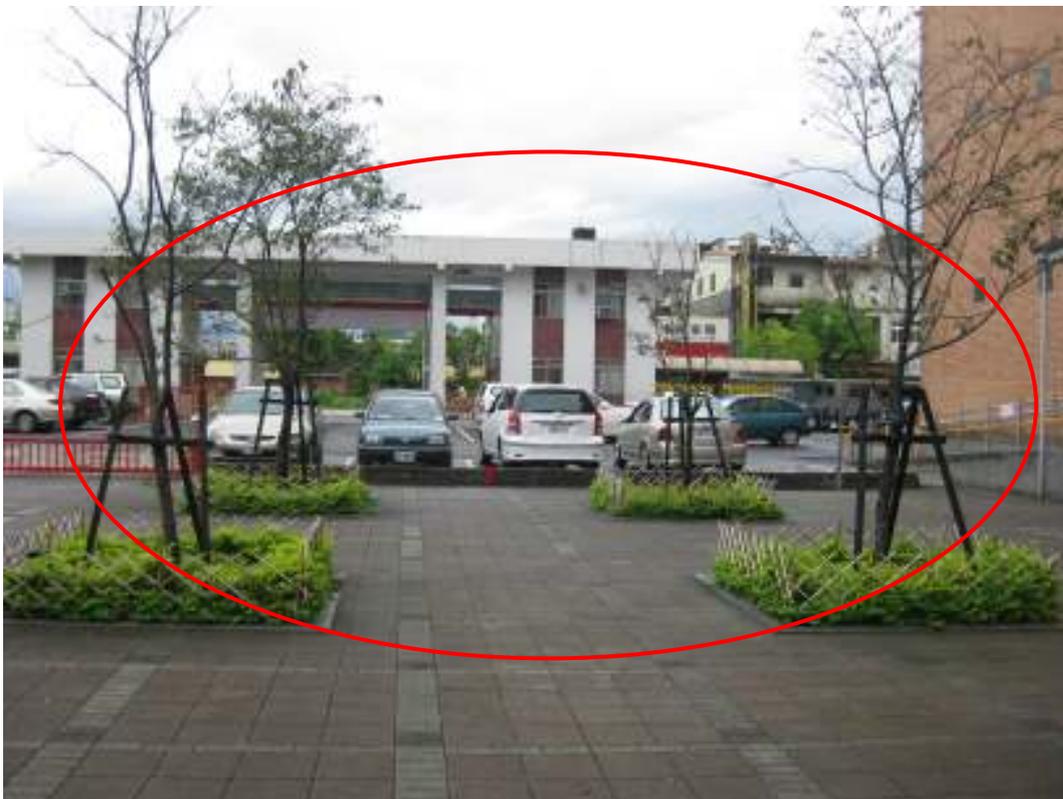
- (1)本校櫻花廣場原種植山櫻花計十八棵，因該樹種照顧不易，已有多處已遭病蟲害侵襲及颱風吹毀，存活率極低且無法恢復原始綠意。(如現況照 1)
- (2)校門東側人行道樹計有八棵，多已呈現歪斜且有二棵已枯死，嚴重影響人行道美觀及校貌景觀。(如現況照 2)
- (3)校區內田徑場旁種植二棵榕樹，目的為提供學生或在此運動的社區民眾一處可暫時休憩遮陽的空間，因該樹種根莖抓地甚深且已延伸至田徑場跑道，已造成部份地面隆起，如不改善，恐危及跑道。(如現況照 3)
- (4)本校後門農權路部份路段以種植七里香為綠圍籬，因長時間社區運動人口為求便捷而穿越綠圍籬進入本校，已造成綠圍籬破壞且產生多處缺口。(如現況照 4)
- (5)校內多棵樹種已遭病蟲害侵襲，除無法增添綠意外，嚴重可能造成樹木死亡。(如現況照 5)

現況一、櫻花廣場—多處已遭病蟲害侵襲及颱風吹毀，存活率極低且無法恢復原始綠意

- (1) 經與園藝專家實地現場勘查，擬將本校櫻花廣場多棵存活率極低且無法恢復原始綠意樹木移除，改種植較容易照料且美化景觀的樹種—紫薇。
- (2) 因本校位於文化中心旁且該中心近期已完成部份綠美化工程，為顧及區域景觀一致，校門東側人行道樹擬改種植與文化中心相同樹種—印度紫檀。

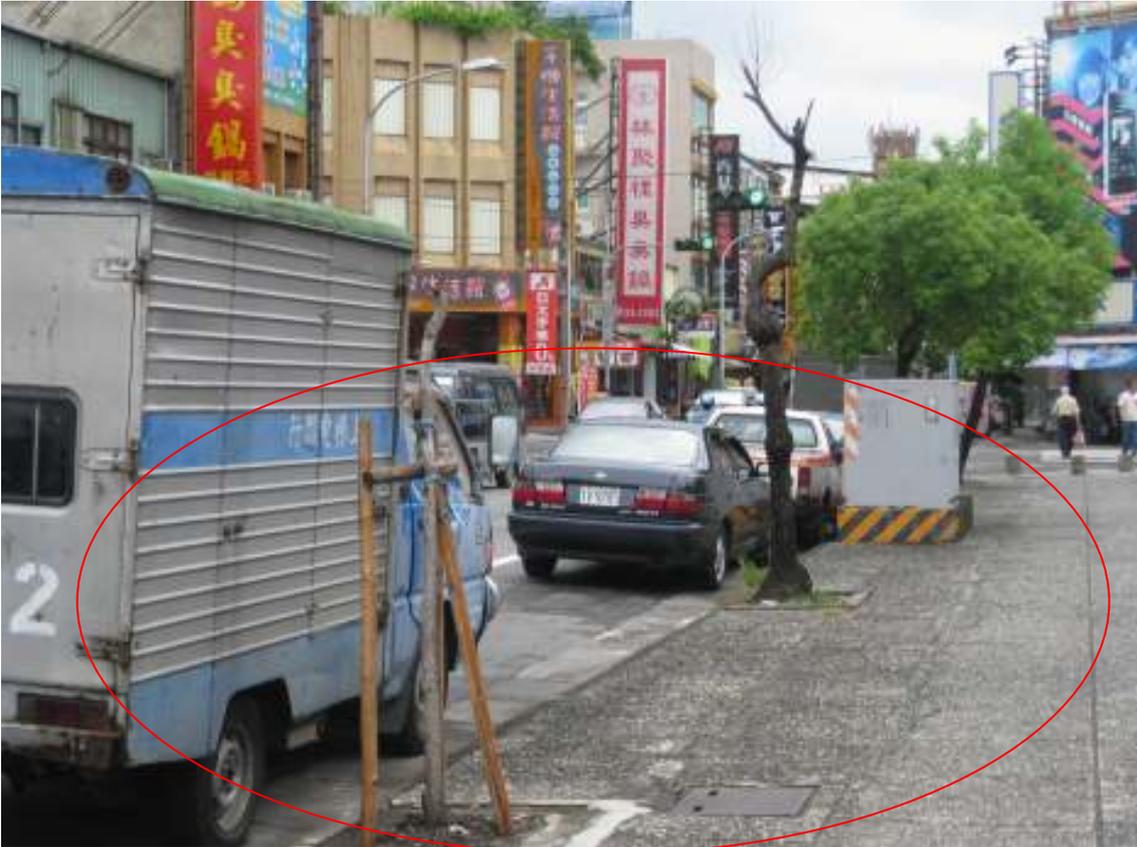
現況二、校門東側人行道樹計有八棵，多已呈現歪斜且有二棵已枯死，嚴重影響人行道美觀及校貌景觀

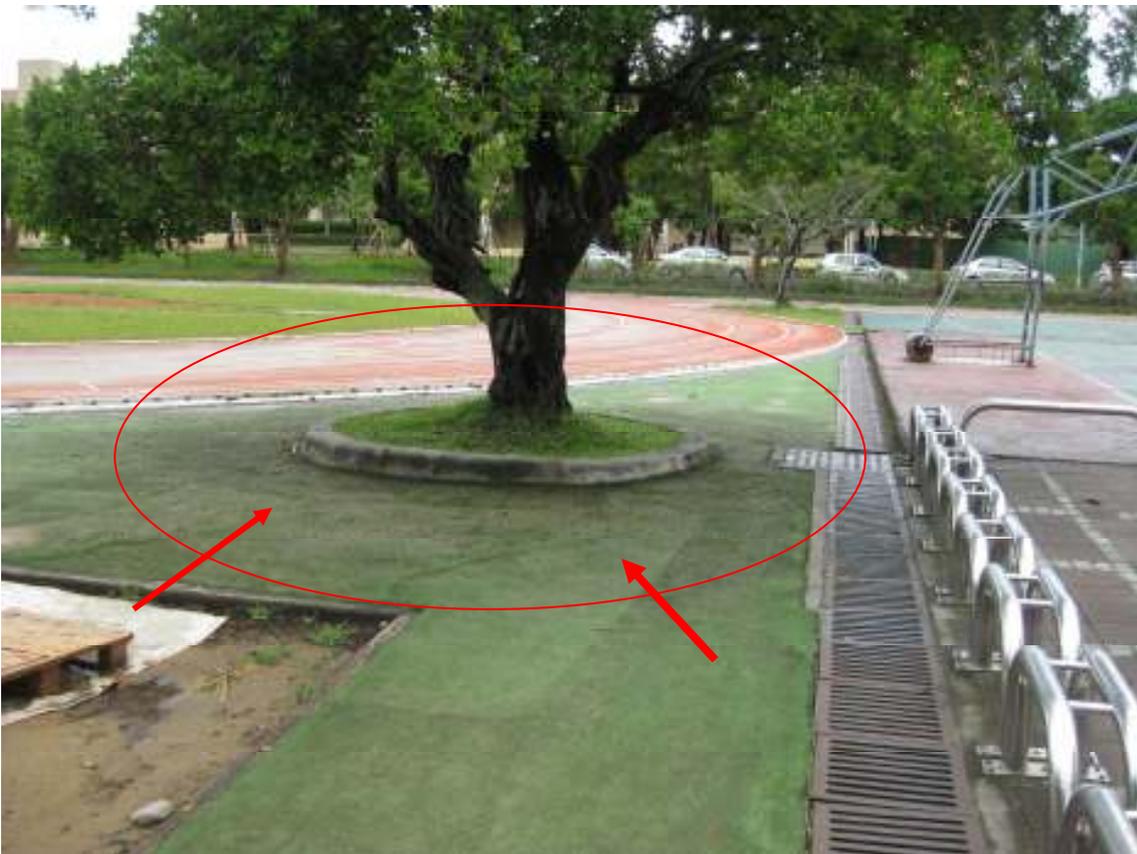
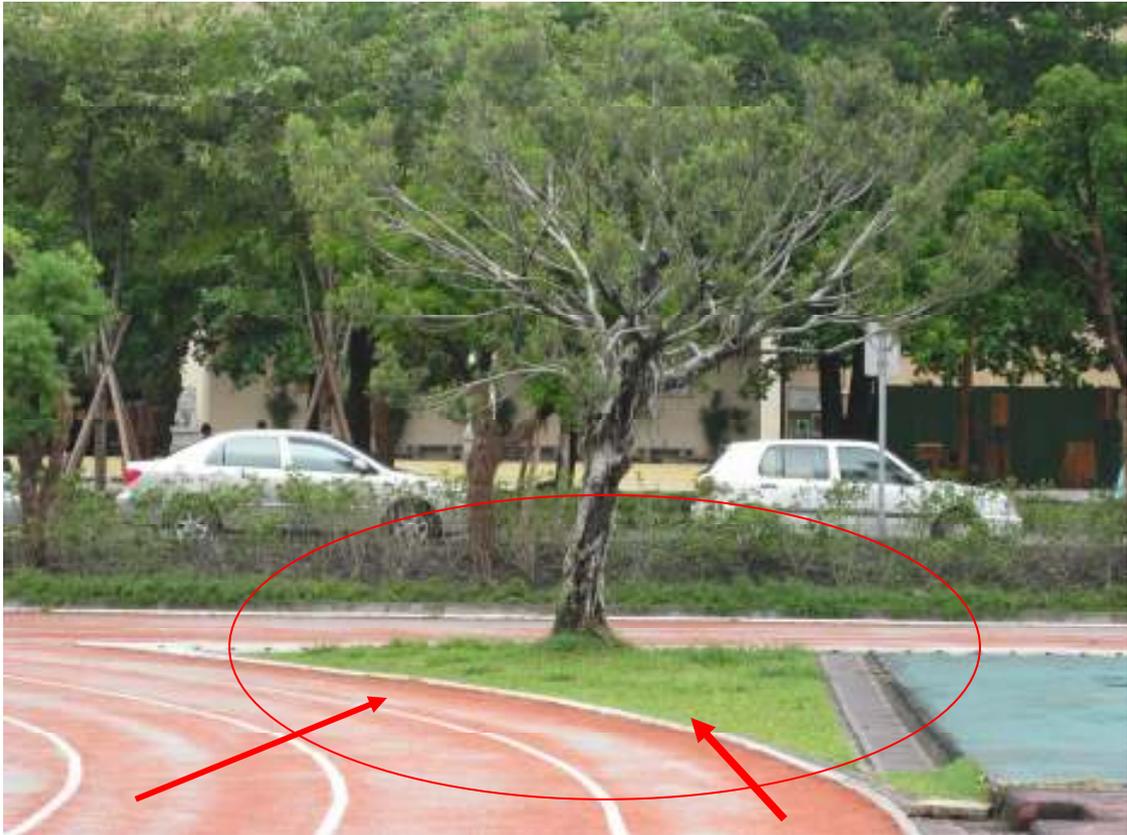
現況三、樹種根莖抓地甚深且已延伸至田徑場跑道，已造成部份地面隆起

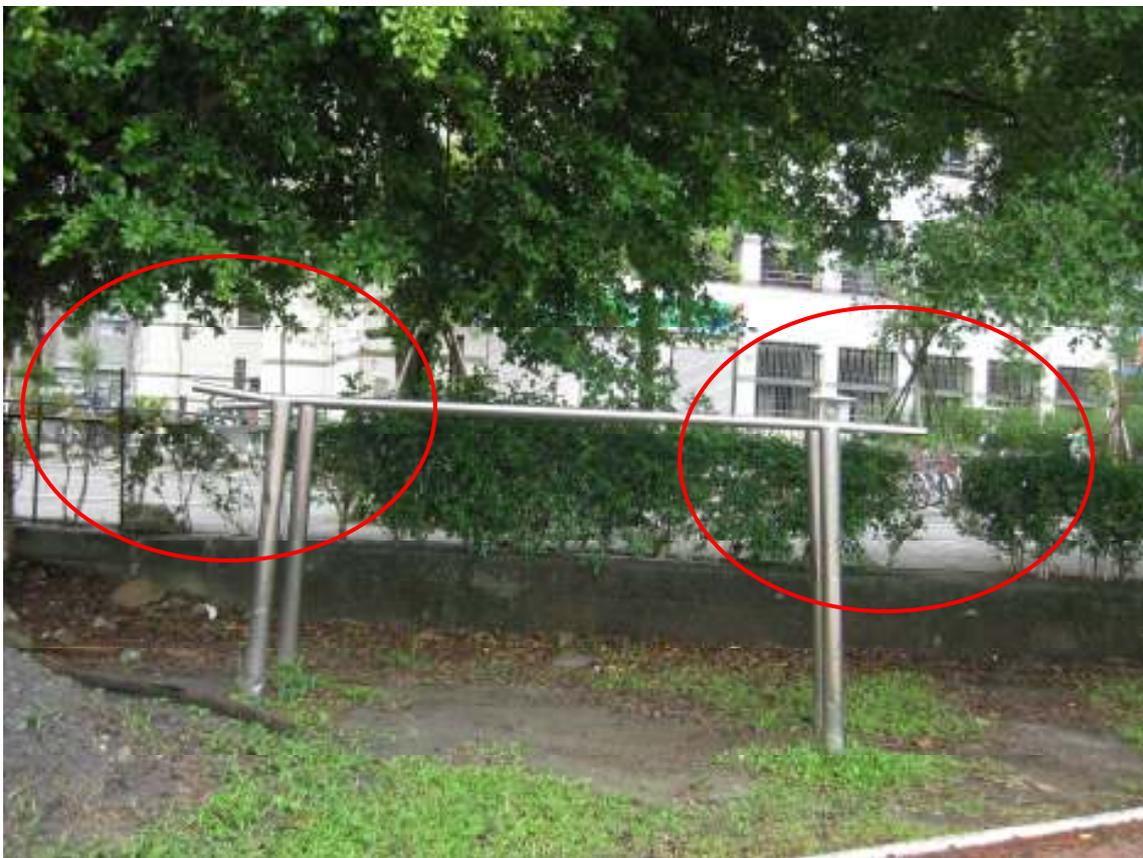
現況四、校後門農權路部份路段綠圍籬破壞且產生多處缺口

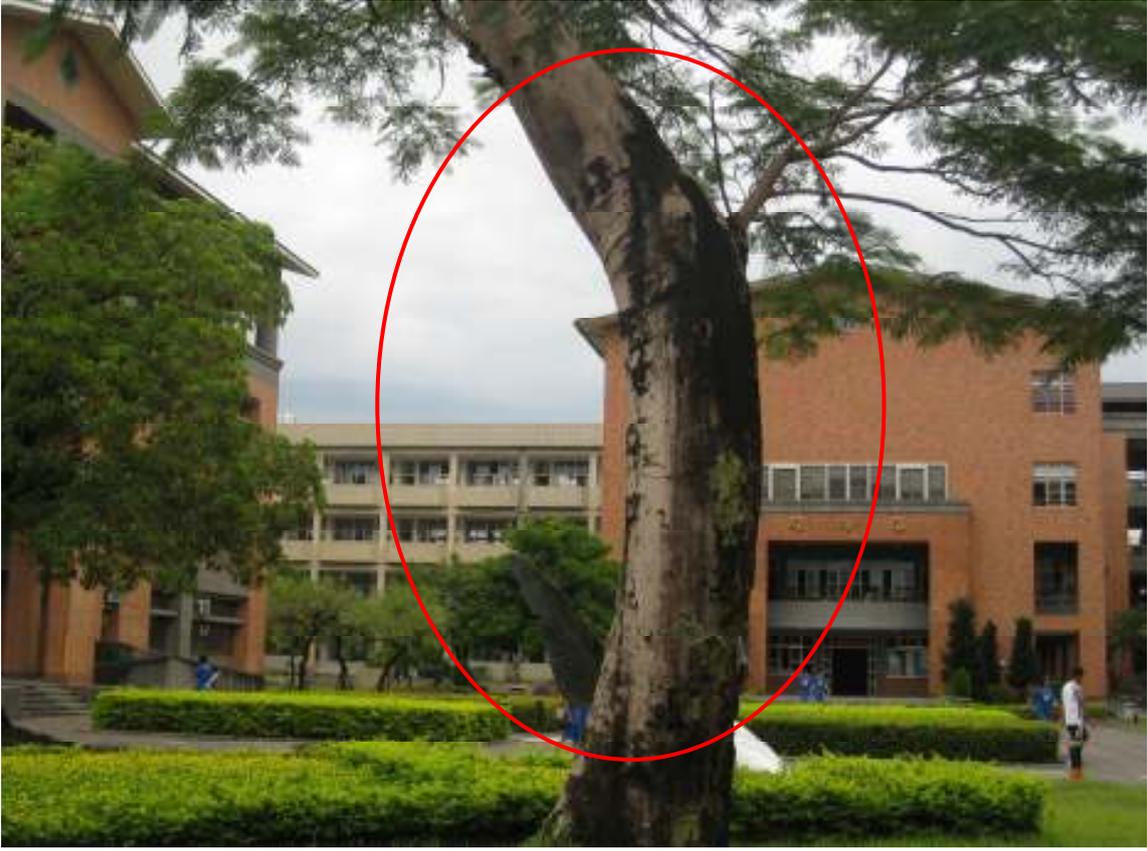
現況五、校內多棵樹種已遭病蟲害侵襲
